# RELATÓRIO DE AUDITORIA

## Nº 004/2024

AVALIAÇÃO DA IMPLANTAÇÃO DE CÉLULAS FOTOVOLTAICAS NA UFCG PARA  
GERAÇÃO DE ENERGIA ELÉTRICA

UNIVERSIDADE FEDERAL DE  
**CAMPINA GRANDE**

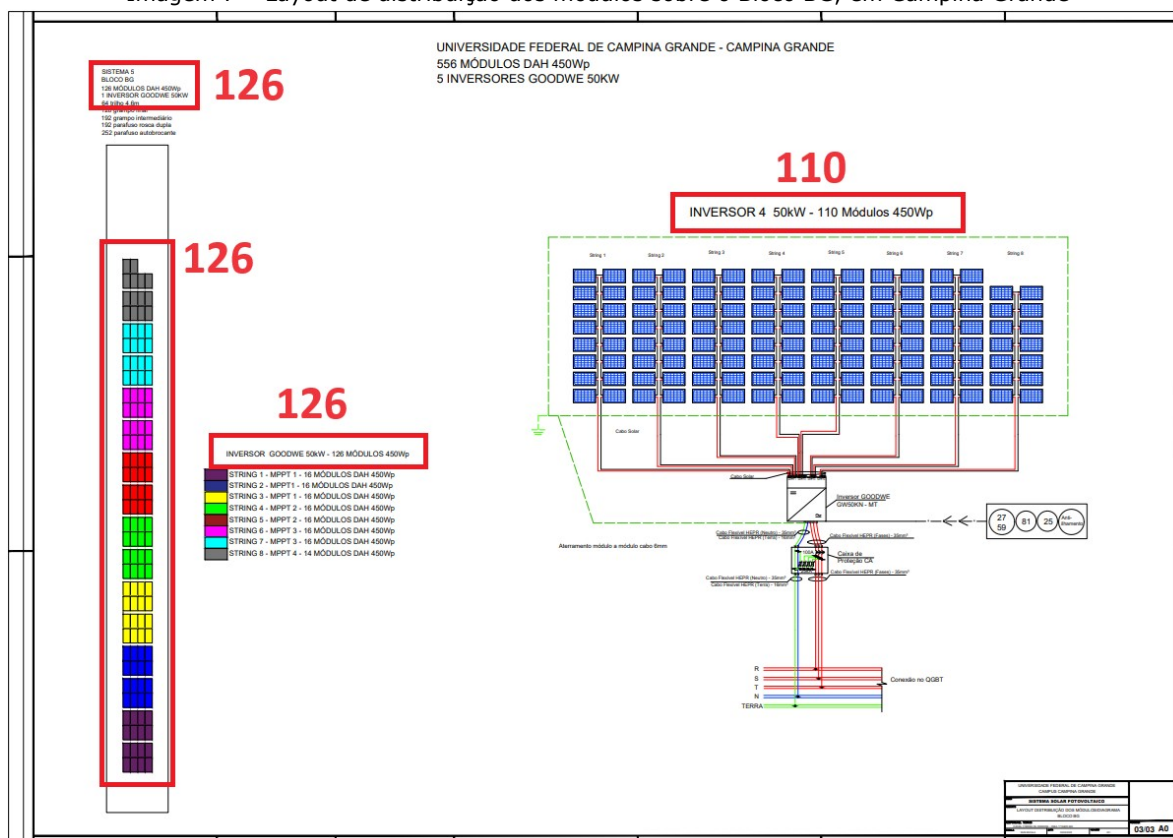
Imagem 7 – Layout de distribuição dos módulos sobre o Bloco BG, em Campina Grande

Observando as plantas com os layouts de distribuição dos módulos sobre os blocos BG e CW, no *campus* de Campina Grande, é possível perceber que o número de módulos alterna entre 110 e 126, para o bloco BG, e 206, 208 e 216, para o bloco CW, de modo que não é possível precisar, apenas por tais documentos, quantos módulos cada edificação deveria possuir.

Ao cabo dos exames, identificou-se que 126 placas com potência nominal de 450 Wp foram instaladas sobre o bloco BG, ao passo que o bloco CW possui um total de 206 placas, também de 450 Wp.

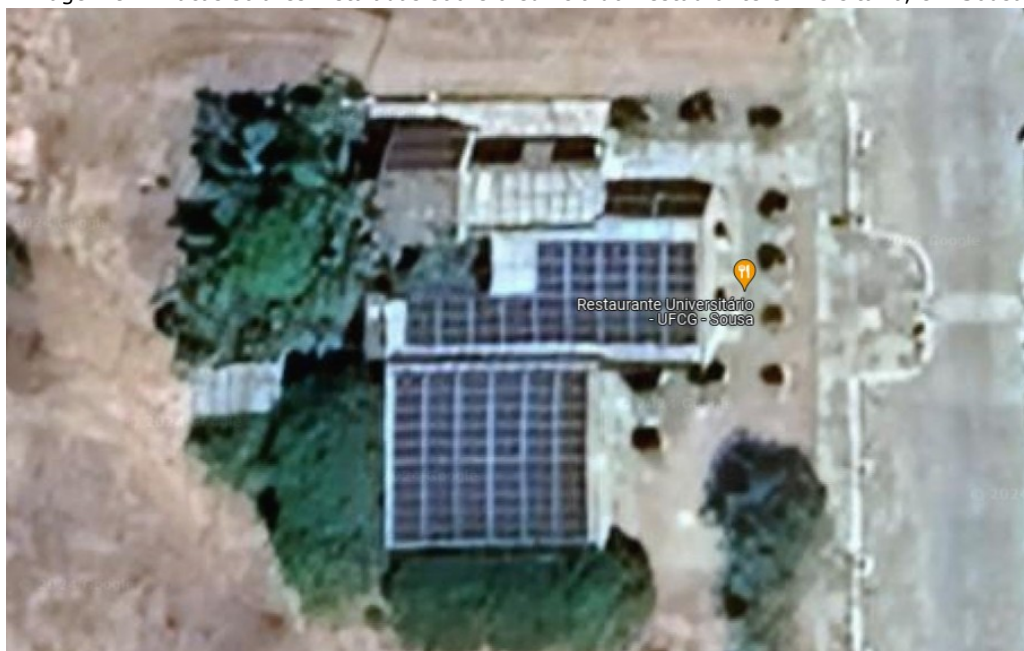
Imagem 9 – Placas solares instaladas sobre o edifício do Restaurante Universitário, em Sousa

Da análise das plantas dos layouts de distribuição dos módulos sobre as edificações do *campus* de Sousa, é possível observar que um dos sistemas de geração de energia solar deveria ter sido instalado sobre o bloco 06 (Central de Aulas). No entanto, durante a etapa de instalação, o sistema foi remanejado para o edifício em que se encontra o Restaurante Universitário, como pode-se observar na imagem abaixo.

Embora o projeto tenha estabelecido a montagem sobre o bloco 06 (Central de Aulas), durante visita realizada pelo engenheiro da empresa contratada foi observada a necessidade de remanejamento deste sistema para melhor adequação aos critérios supracitados, razão pela qual a instalação se deu sobre o edifício do Restaurante Universitário.
